**Antigo Convento das Capuchinhas em
Guimarães: Análise retrospectiva do edifício**

Tese de Mestrado

Cultura arquitetónica / História da Arquitectura

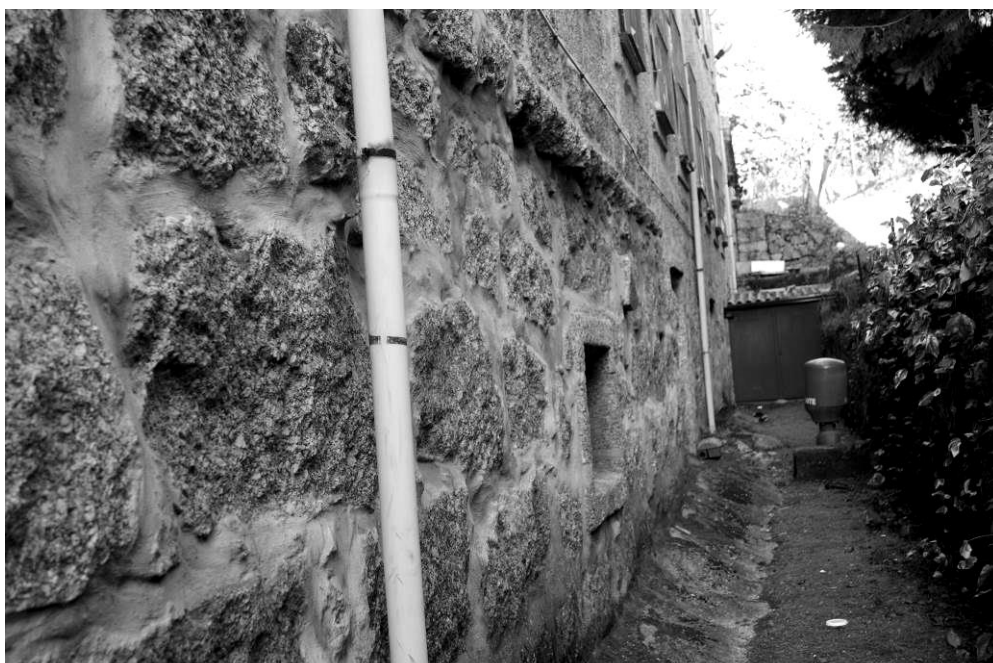
Fig. 27: Fachada sudoeste do convento com uma diferença de estereotomia.

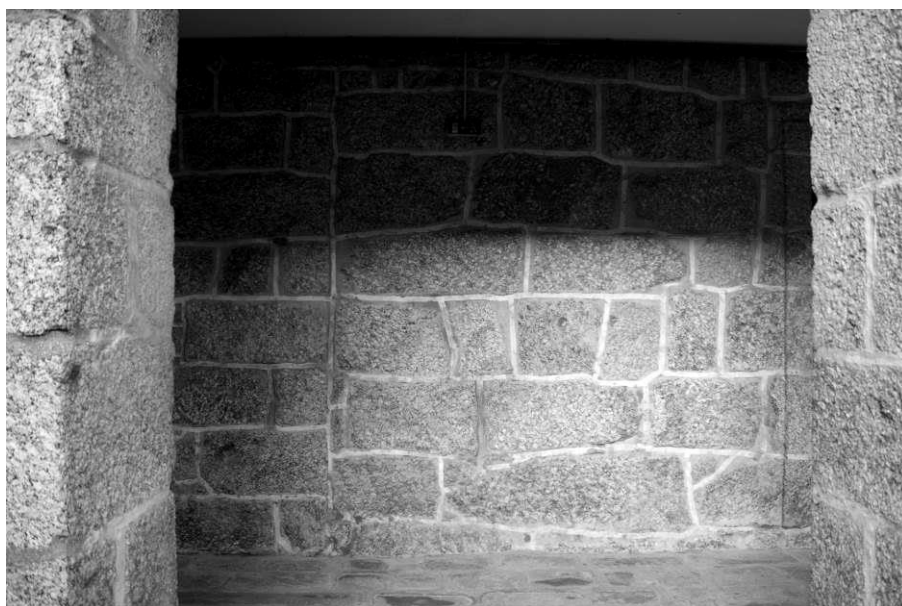
Fig. 51: Parede da ala nordeste do claustro onde é visível um recorte na estereotomia.

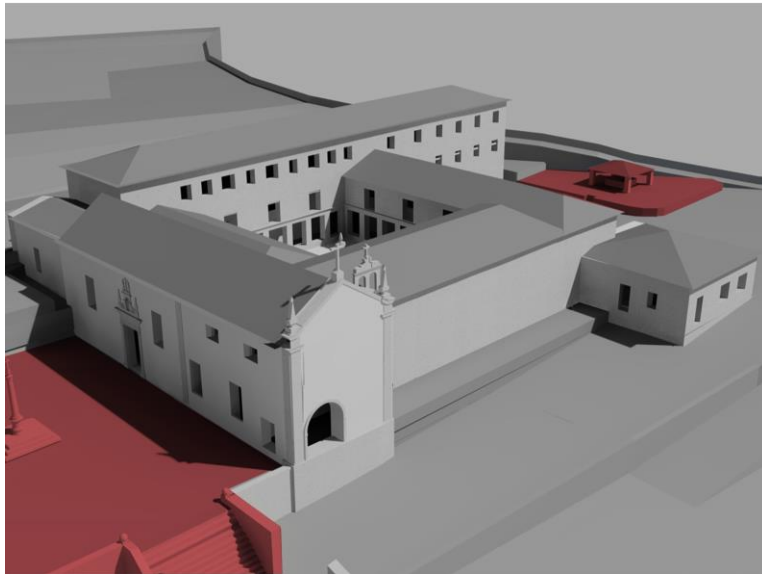
Fig. 61 e 62: Representação tridimensional da fase "Manutenção".

Em meados do século XVIII o convento terá sido marcado por um gosto pelo trabalho em narrativas e axialidades barrocas. No início do século XIX, com os ideais iluministas implantados, este convento como tantas outras organizações católicas deveriam ter perdido muito poder diminuindo a capacidade construtiva. Após 1833 não deverá ter sido feita nenhuma obra por mais pequena que fosse dada a situação terminal à qual a comunidade estava sujeita. Este período embora longo temporalmente não terá apresentado grandes alterações, tendo sido décadas marcadas pela manutenção do volume e adaptação dos espaços envolventes.

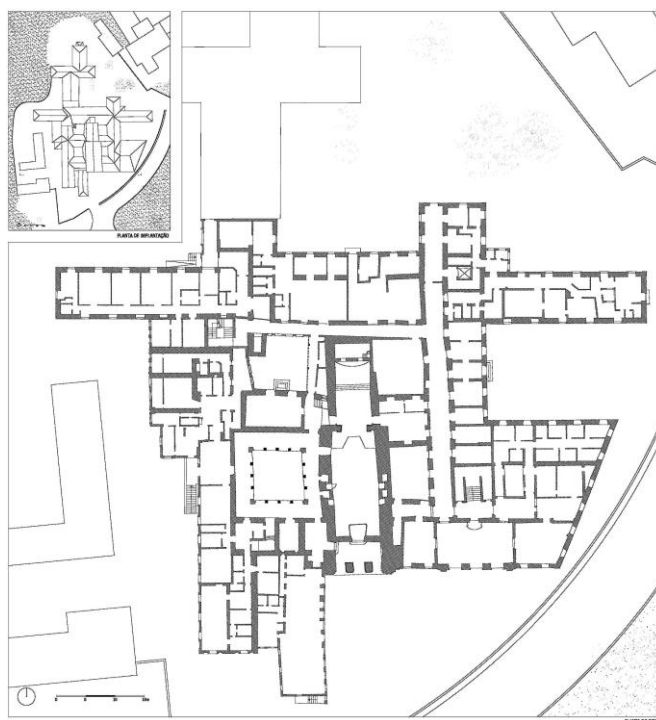
Fig. 127: Planta do Convento dos Capuchos em Guimarães s/escala (Escola de Arquitetura da Universidade do Minho).
